# 함정장비 고장 사례집

**해양경찰청**  
KOREA COAST GUARD

# 주기관 터보차저 손상 수리

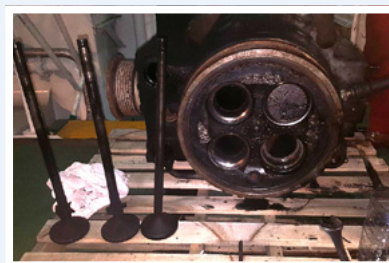
흡배기밸브 Seat-ring은 내열성 재질로 녹거나 쉽게 탈락되지 않으나, 장기  
간의 사용 및 압력 충격으로 강도를 잃어 균열 탈락된 조각이 흡입행정시 실  
린더내로 흡입되어 배기과정에서 파편이 배기압력에 의해 배기다기관을 통  
해 이동 터보차저 로터와 노즐링 블레이드에 부딪혀 손상

실린더 헤드 Seat-ring 탈락 부위

가. 고장원인으로 지목된 밸브 Seat-ring의 탈락을 방지하여야 하나 전문업체에서는 다양한 원인(재질불량, 조립불량, 기사용으로 인한 피로도 증가로 인한 균열 등)으로 인해 급작스럽게 발생가능

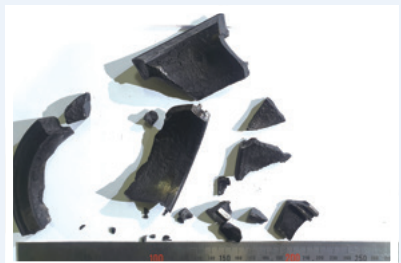
실린더 내부 Seat-ring 조각

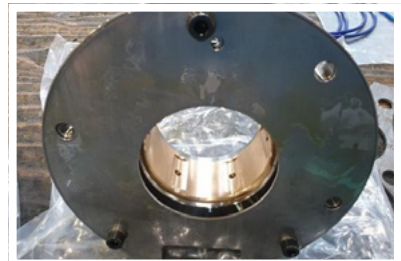
신품 Plain bearing 교체

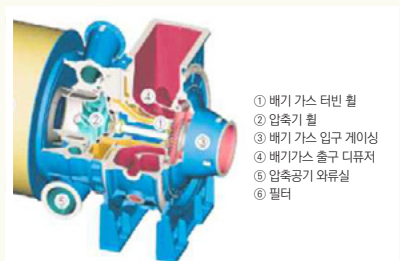
배기가스 터빈 작동 원리

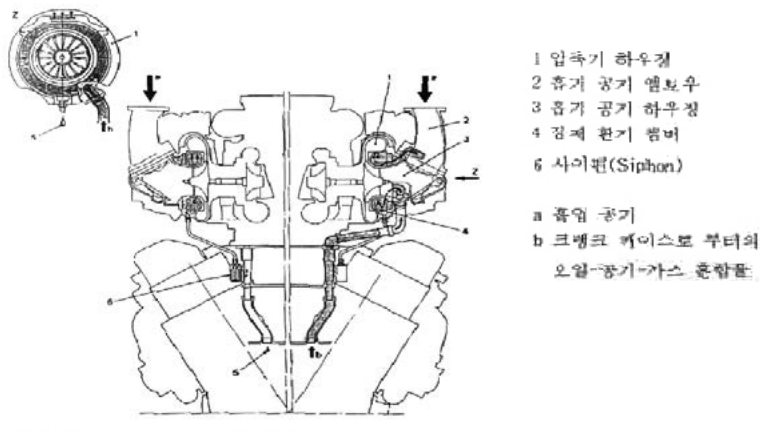
- 긴급정지에 따른 초동조치 실시
  - 테스트콕 오픈, L.O Priming, 윤활유, 연료유, 해수, 냉각수라인 점검 및 수동터닝 실시 결과 특이점 발견치 못함
- 크랭크챔버 3개소 개방, 메인베어링 고착 여부 점검 결과 이상무
- 윤활유 원심필터 취외 후 점검결과 금속 등 이물질 발견치 못함
- 크랭크 챔버 안전밸브측 유증기 분출 관련, 가스 추출라인 및 강제 환기 막힘 확인 차 취외점검 한 바 특이점 없음

크랭크 케이스 가스 추출 라인

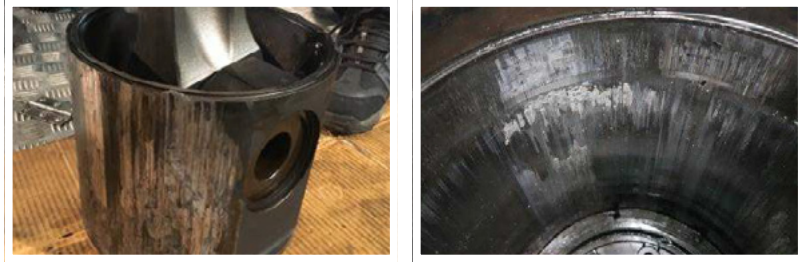
- 윤활유 필터 엘리먼트 취외코 절단 후 내부 정밀 확인한 바 메탈 가루로 추정되는 이물질 소량 발견
- 크랭크 챔버 20기통 커버 개방 후 내부 라이너 정밀 확인 실시  
※ B2 기통 실린더 라이너 열상 및 스크래치 손상 확인함

B2 기통 실린더 피스톤 및 라이너 스크래치 손상

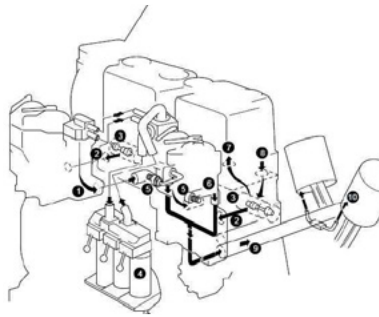
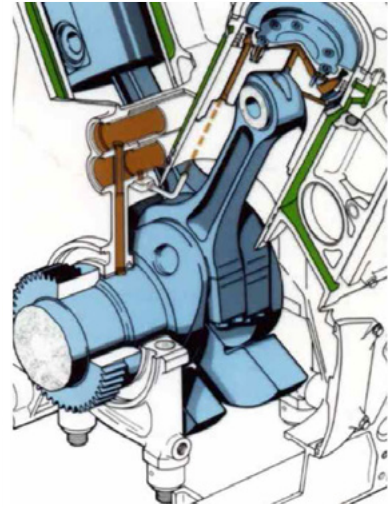
- 고온으로 인해 피스톤의 부피가 커지는 것을 방지해주는 역할, 하지만 원인 미상의 금속 이물질이 피스톤 쿨링 스프레이 노즐을 간헐적으로 막음으로써 고온의 피스톤이 부피가 커지게 되고 그 결과 실린더라이너 및 피스톤이 고착되어 실린더라이너, 피스톤, 커넥팅로드, 푸시로드 등을 손상
- 피스톤 냉각오일 장치는 냉각오일 여과기 요소를 통해서 분배 하우스의 내측에 장착된 압력 유지 밸브로 흐른다. 개방 압력에 도달할 때 압력 유지 밸브 개방과 오일은 크랭크 케이스의 피스톤 냉각오일 통로를 통해 흐른다. 피스톤 냉각오일 통로로부터 오일 분사 노즐 캐리어로 구멍을 통해 흐른다. 각 캐리어는 피스톤 스커트와 크라운 사이의 참바에 피스톤 스커트 리딩의 구멍으로 압축 오일이 분사되는 분사 노즐을 포함하고 있다. 피스톤에서 나온 오일은 피스톤 핀을 윤활하고 오일팬으로 복귀

- ① 피스톤 냉각 여과기의 오일
- ② 오일 여과기로 유입되는 오일  
(오일 제어 계통으로부터의 오일)
- ③ 엔진 오일 자동 온도 조절변
- ④ 피스톤 냉각 오일 여과기
- ⑤ 압력 유지 밸브
- ⑥ 피스톤 냉각 오일 통로로 유입되는 오일
- ⑦ 열 교환기로 유입되는 오일
- ⑧ 열 교환기로부터 유입되는 오일
- ⑨ 피스톤 냉각 오일 통로
- ⑩ 피스톤으로 유입되는 오일

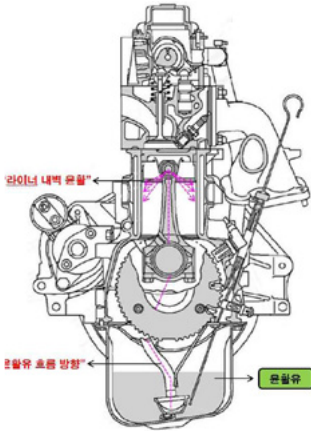
- 고속형 엔진은 대부분이 강제 윤활 방식을 사용하며 윤활유의 흐름은 엔진하부의 SUMP TANK(오일탱크)에서 윤활유 공급펌프를 통해 엔진하부에서 상부로 공급하는 방식으로 초기 운전 시 윤활유를 엔진 상부까지 공급하는데 약간의 시간이 소요 된다.
- 엔진의 예열절차를 지키지 않고 급격히 RPM을 높일 경우 낮은 엔진 온도로 점도가 높은 윤활유가 라이너 내벽에 공급되며, 또한 충분한 양의 윤활유가 공급되지 않아 피스톤 측면과 라이너의 손상이 증가됨
- 엔진을 적정 예열온도 까지 상승시키지 않고 RPM을 급격히 상승하면 윤활유의 점도가 높은(끈끈한 상태)로 엔진 각부에 공급되면 정상적인 유체마찰이 되지 않고 경계마찰에 가깝게 되며,
- 특히 엔진 내부의 마찰이 가장 심한 피스톤과 라이너의 마모가 집중적 발생되고 이러한 방식으로 지속 운용 시 피스톤 측면과 라이너 마모 증상이 더욱 가중된다.

강제 윤활 방식의 윤활유의 흐름 방향

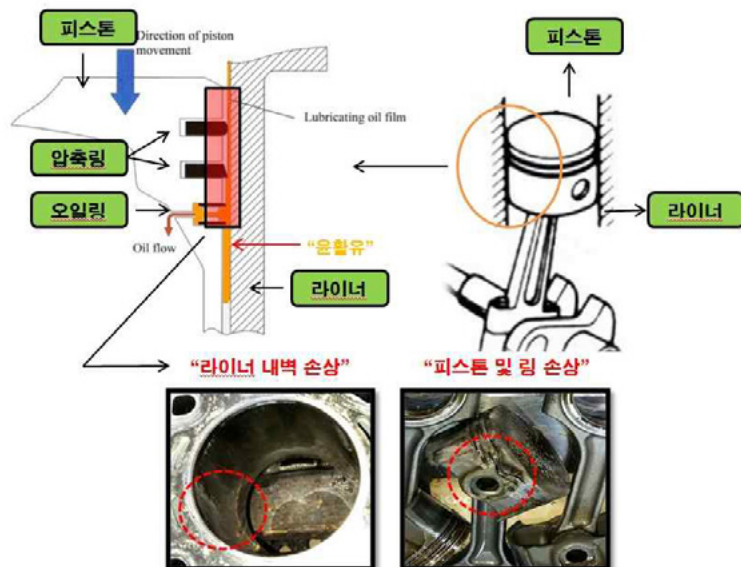
피스톤 및 라이너 구조

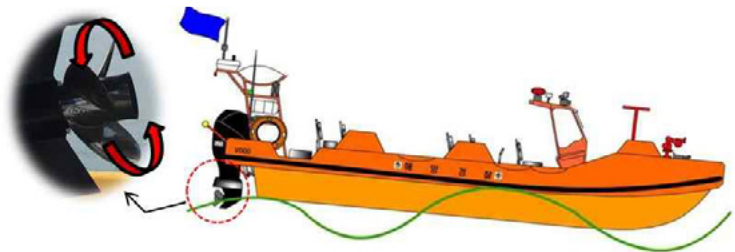
- 고속으로 운항하며 높은 파도를 넘을 때 선외기의 프로펠러가 수면 위로 노출되는 경우 순간적으로 부하가 감소하여 선외기 RPM은 LIMIT 까지 급격히 상승되며,
- 이때, 엔진 가디언 시스템이 이 구간의 RPM을 감지하여 RPM이 더 이상 상승되지 않도록 연료 분사량을 낮추어 엔진을 보호한다.
- 순간적인 고RPM 운전은 연소실 내벽의 온도를 급상승 시켜 윤활유의 탄화작용을 유발하며, 이러한 반복 운전이 지속 될 경우 연소실 내벽에 탄화물이 누적되어 피스톤 측면과 라이너에 손상을 주게 된다.

기상 불량 시 고속단정 운항 예상도

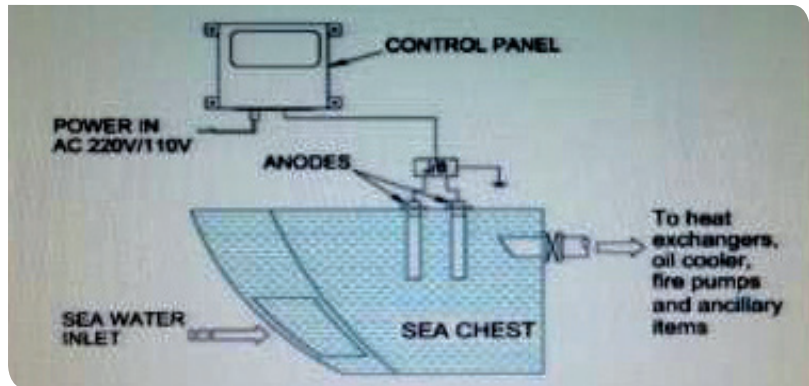
Cu와 Al 양전극 봉에 전류를 가하여 생성된 작은 입자들이 해수와 함께 공급됨. Cu는 독성을 가져 해양생물을 죽이는 역할을 하고, Al은 파이프 내벽에 붙어 산화 피막을 형성하여 관내 부식을 방지함.

Cu, Al 전극봉의 장기 사용으로 전극봉이 많이 닳아 없어져 MGPS의 기능을 상실한 상태임. 이로 인해 SEACHEST로 해양생물이 다량 유입되어 보조 냉각 해수펌프의 흡입압력 저하됨.  
흡입압력 저하로 펌프의 공동현상(캐비테이션)발생함. 공동현상으로 임펠러, 케이싱 손상, 부식 발생 및 씰 손상으로 이어짐.

일부 함정에서 MGPS의 중요성을 간과할 수 있으나, 이번 사례는 MGPS 장치의 중요성을 보여주는 사례로 보이며, 평소 정상적인 컨디션 유지 요령을 숙지하여야 하며 초기에 관리가 잘 이루어지지 않는다면 펌프 손상 뿐 아니라 함 전반적인 장비에 손상을 줄 수 있음.

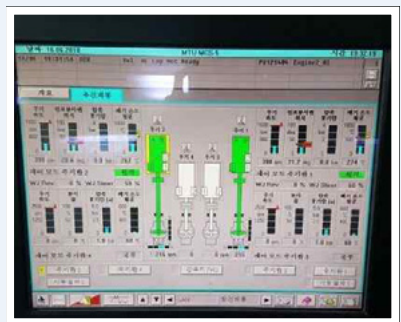
“LOP NOT READY” 알람발생

기관실 고온과 선체의 진동이 LOP 패널 내부 기관에 영향을 주어 기관 손상이 발생하게 됨

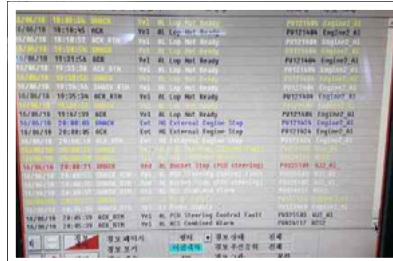
알람 페이지

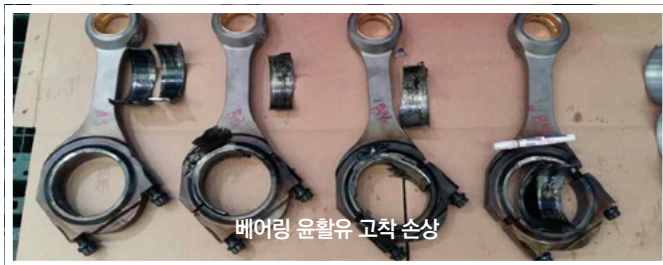
베어링 윤활유 고착 손상

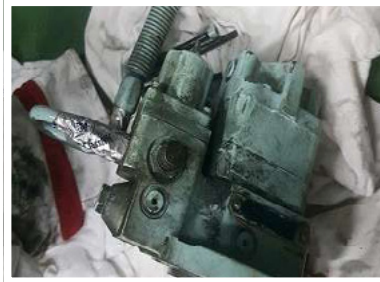
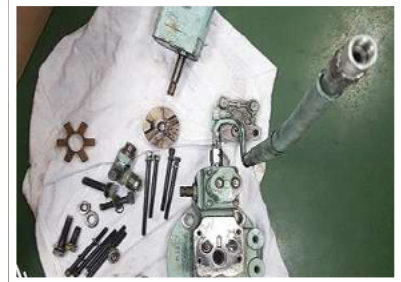
연료펌프 취외 손상개소 확인

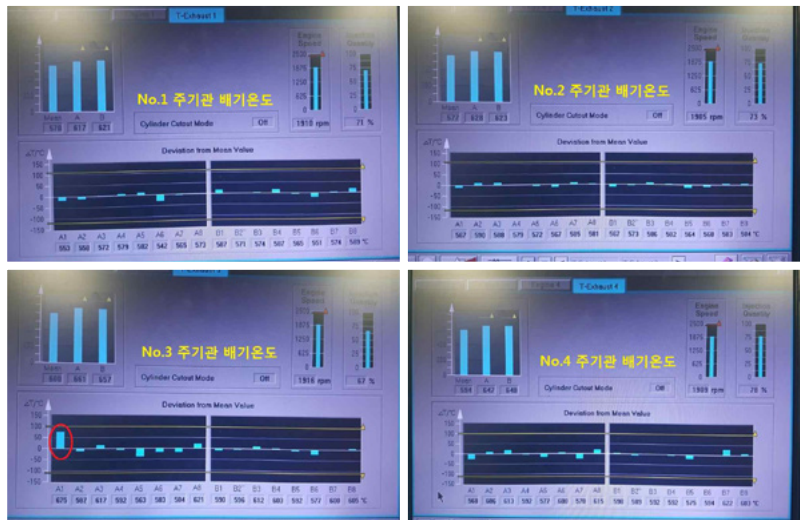
\* No.1 ~ No.4 주기관 배기가스 온도 비교

- 손상 당일 전부하 시운전 데이터 상 No.3 주기관 배기가스 평균온도가 약 70℃ 높으나, 엔진 운전 데이터 상 허용범위 내에 유지되고 있는 상태로

불완전 연소로 인한 온도 상승으로 단정하기 어려워 밸브절손의 가능성으로 판단하기 어려움.

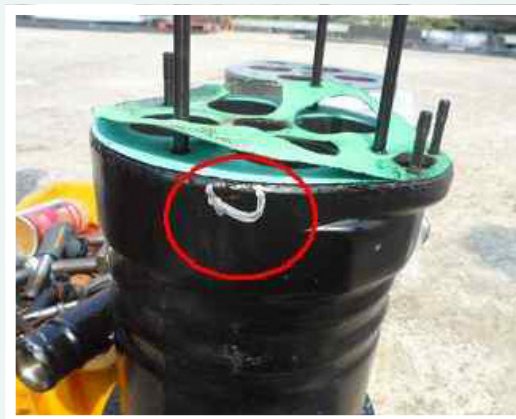
가. 주기관 저속(900RPM)과 전속(2100RPM)을 반복적으로 변경하게 되면 재질(경합금) 특성상 냉각수의 온도 변화가 심화 되고

나. 엔진 노후로 인해 실린더 헤드의 팽창과 수축이 반복 → 헤드와 실린더 이음부분(용접부)에서 누수 현상이 발생함.

누수된 11번 실린더

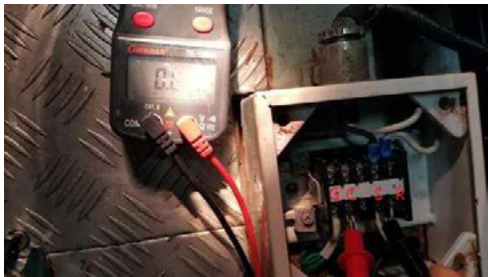
<p>R단자 및 S단자 : 220V전원공급단자 C단자 : 공통단자 G단자 : 접지</p> <p>※ R단자 및 S단자 테스트기 저항값 측정시 현재 0Ω으로 코일 소손상태</p>
8

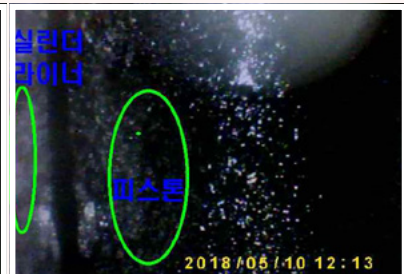
실린더 내부(손상)

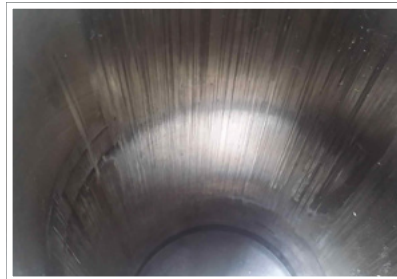
- 실린더 헤드 배기관의 불완전 연소 흔적을 볼 때 인젝터 불량으로 한도를 넘어 축적된 연료유가 한순간에 연소(폭발)
- A열 4번 기통 라이너 미세 스크래치(기타 라이너 상태양호) 현상을 통해 유추해 볼때 실린더 라이너와 피스톤 링 마모로 인해 연소실내로 윤활유가 유입 연소후 과대 폭발로 피스톤 변형 가능성

실린더 내벽 스크래치

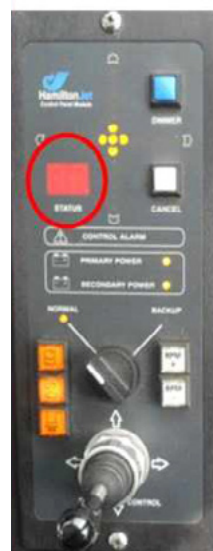
- 워터제트의 통신 상태는 CPM의 상태 표시창(Status Indicator)을 통하여 보여준다.
- 상태표시창의 좌측 점은 각 모듈 간에 'Normal' 통신 상태를 보여주고 우측 점은 각 모듈 간에 'Back-Up' 통신 상태를 보여준다
- CPM을 통하여 워터제트의 상태를 확인 할 수 있기 때문에 통신 상태를 반드시 숙지하여야 한다.

통신상태	상태 표시창
-노멀 통신이 정상이고 사용 중이면 왼쪽 점이 깜빡거린다 -백업 통신이 정상이고 사용중이 아니면 오른쪽 점에 지속적으로 점등된다	
-노멀 통신이 정상이고 사용 중이면 왼쪽 점이 깜빡거린다 -백업 통신이 결함이 발생하면 오른쪽 점이 소등된다	
-노멀 통신이 정상이고 사용 중이 아니면 왼쪽 점이 지속적으로 점등된다 -백업 통신이 정상이고 사용중이면 오른쪽 점이 깜빡거린다	
-노멀 통신이 결함이 발생하면 왼쪽 점이 소등된다 -백업 통신이 정상이고 사용중이면 오른쪽 점이 깜빡거린다	
-노멀 통신이 결함이 발생하면 왼쪽 점이 소등된다 -백업 통신이 결함이 발생하면 오른쪽 점이 소등된다

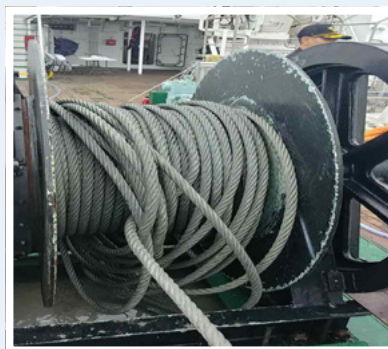
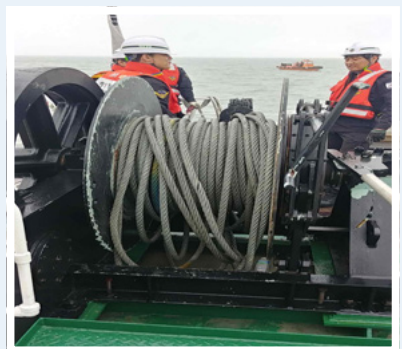
- 가. 와이어로프 꼬임 현상이 지속됨에 따라 와이어 손상 가속화

함미 앵커 와이어 꼬임 발생

나. 함정 건조 설계사에 와이어 정렬기 설치 기술검토를 요청

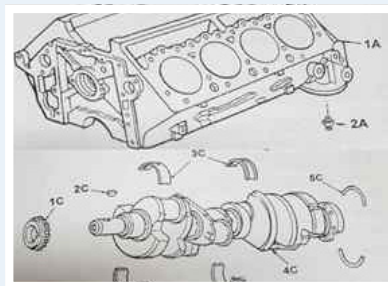
손상된 우현주기관은 관리자의 잦은 변동(도서지역)으로 세심한 관리가 되지 못 하였을 것으로 추정되며 장기간(13년) 사용에 따른 구동 부위 및 재질상 피로도 누적으로 크랭크축의 이상과 실린더 블록의 변형과 이상마모가 발생

엔진블럭과 크랭크축

- 시동전 사전점검(윤활유 및 냉각수) 확행 및 운전시 기관실 확인
  - ☞ 오일량이 많을 경우 크랭크케이스 압력이 높아져 유증기가 많이 발생하고 엔진손상 원인이 되며, 적을시는 엔진 주요부분에 카본이 많이 누적됨으로 점진적 고장의 원인이 된다.
- 운전중 오일압력과 냉각수온도 등 각 계기반 수치확인
  - ☞ 오일압력과 냉각수온도는 엔진타입에 따라 조금씩 다르며 필터, 냉각기 등의 저항에 의해서도 달라지므로 수시로 관찰하여 평소보다 이상시 원인을 파악 제거 후 운전해야한다.

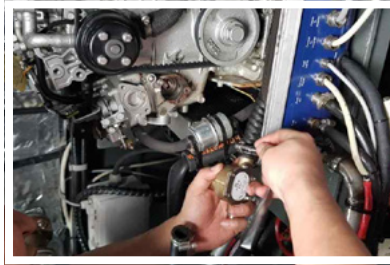
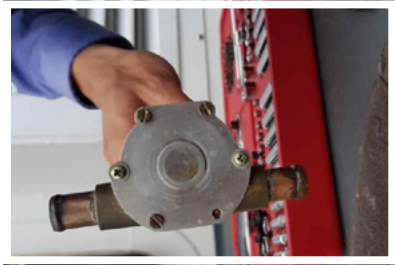
- 해수스트레이너 커버 분해 결과 이물질 없음
- 해수펌프 분해 점검 결과 미세 모래 등 이물질 유입으로 고무 임펠러 파손, 메커니컬 씰 손상 확인
- 해수펌프 취외하여 고무 임펠러 교체 및 메커니컬 씰 교체
- 해수펌프 취부 시운전 결과 특이점 무

해수 스트레이너 수시 소제를 통해 해수펌프 이물질 등 유입 차단으로 장비 손상 예방  
해수펌프 임펠러 수시 확인 및 교체로 메커니컬 씰 손상 예방

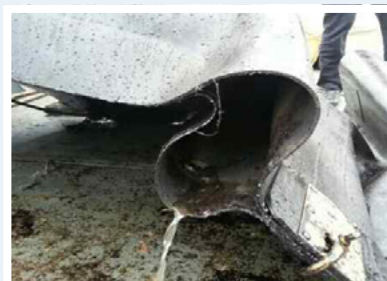
장기사용으로 인하여 스윙핑붐에 부착되어있는 고무부분의 **에어 주입구 이음새 탈착 및 손잡이 파손**

스윙핑 붐 접속부 손상

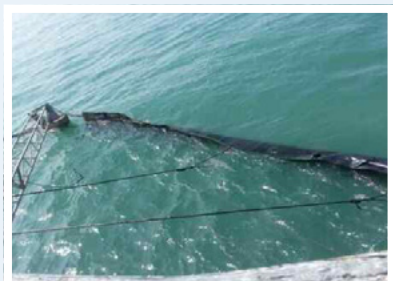
좌현 붐 공기 누공으로 침수

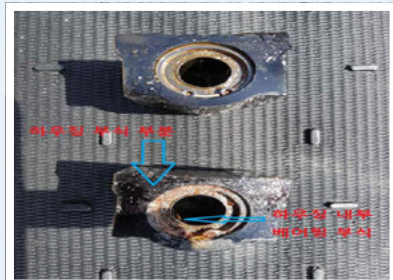
댐퍼 유압장치 가이드봉 및 하우징내 베어링 부식으로 인한 가이드봉 유격 발생에 따른 장애로 댐퍼 작동 모타 과부하로 댐퍼 모터 손상 미작동

하우징내 베어링 부식

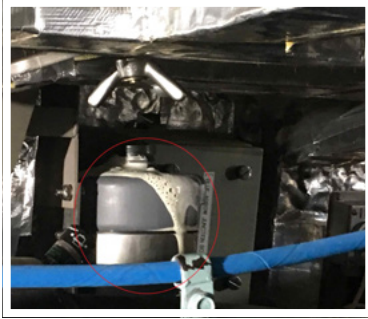
나. 파공원인은 정확히 밝혀지지 않았으나 배기다기관의 재질불량 또는 장시간 사용에 따른 부식발생, 배기다기관 피로도 증가에 따른 손상으로 추정됨

냉각수 보조탱크  
OVER FLOW

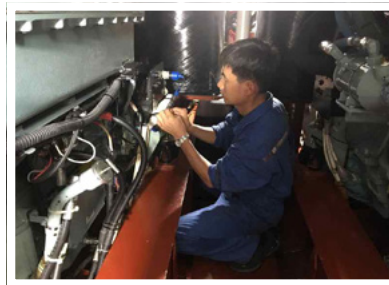
- 가. '19. 3. 7. 냉각수 감소현상 발생 후 냉각수 계통 수압테스트를 진행하였으나 특이점 발견치 못함(1.5 BAR 30분 테스트 하였고 압력유지 확인)
- 나. '19. 3. 27. 윤활유 수분유입 의심되어 해양경찰연구센터에 윤활유 성분검사 의뢰 하였으나 검사결과 이상 무
- 다. '19. 6. 10. MEST(엔진수입사) 방문하여 냉각수 외부 누수여부, 수압 테스트, 연소실 내 수분유입여부, 해상시운전 등 점검결과 2100RPM 이상에서 연소가스가 팽창탱크로 역류하여 냉각수 보조탱크 오버플로우 현상 확인
- 라. '19. 6. 17. 우현 주기관 배기다기관 파공부 확인하고 교체수리 진행 하였으며, 시운전 결과 엔진 운전상태 양호함

주기관 냉각수 감소 원인 확인
