## 해상부유 주황색 물질 분석결과 및 대응방안

최근 평택·당진항내 해상에 미상의 주황색 물질이 자주 발생하여 분석을 통해 물질명, 환경위해성 등 확인 및 대응방안 마련

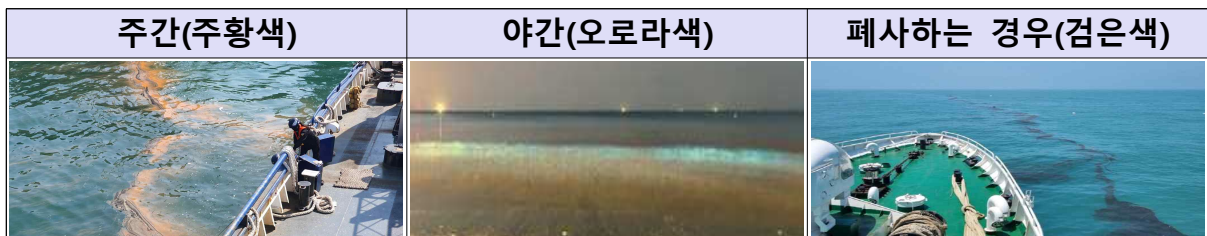
- (물 질 명) 야광충(*Noctiluca scintillans*), 동물성 플랑크톤
- (위 해 성) 양식장 및 어패류에 피해를 주지 않는 무해성 적조
- (발생조건) 겨울철을 제외한 전 계절에 걸쳐 발생하며, 주로 해수 온도가 10 ~ 25℃ 정체된 내만수역에서 주로 대발생
- (발생형태) 주황색 띠형태 등으로 발생, 폐사하는 경우 검은색임

- (방제조치) 강우 또는 높은 파도에 의해 수일 내에 소멸되므로 대규모 발생 등 필요한 경우 소화포·선박 스크류 이용 분산 조치
